Ponto de Contato

Reabilitação Estética Sobre Implante em Função Imediata

Aesthetic rehabilitation with implants in immediate function

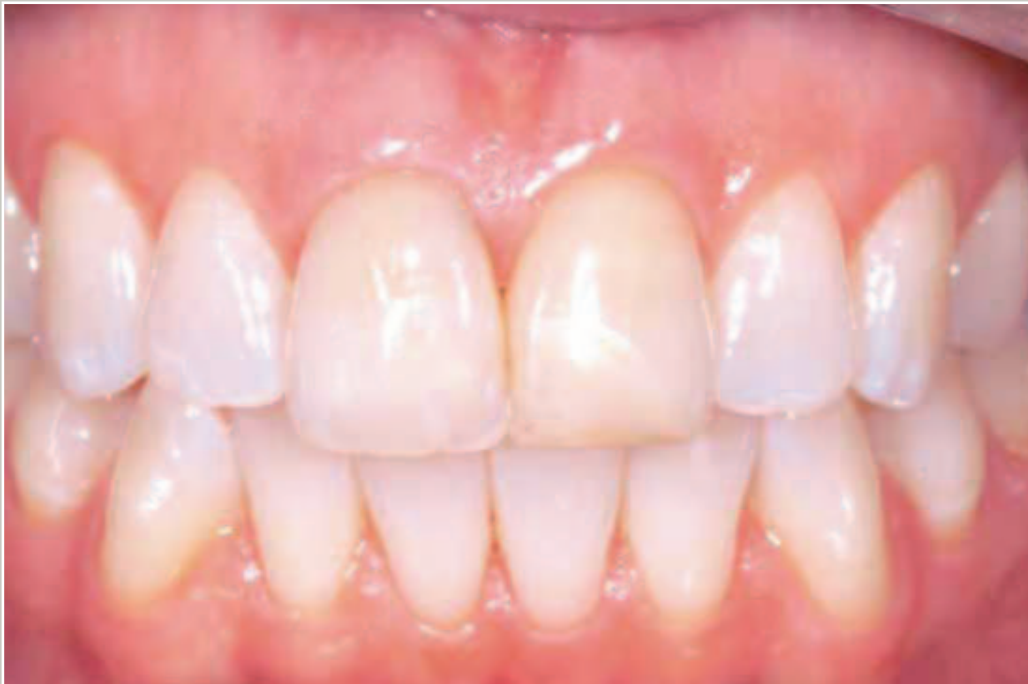
Figura 1 | Foto inicial, paciente lecouderma, sexo feminino, 38 anos de idade. Clinicamente observa-se integridade do elemento 11 e o escurecimento coronário do elemento 21 que apresentava uma restauração deficiente em resina composta tipo Classe IV.

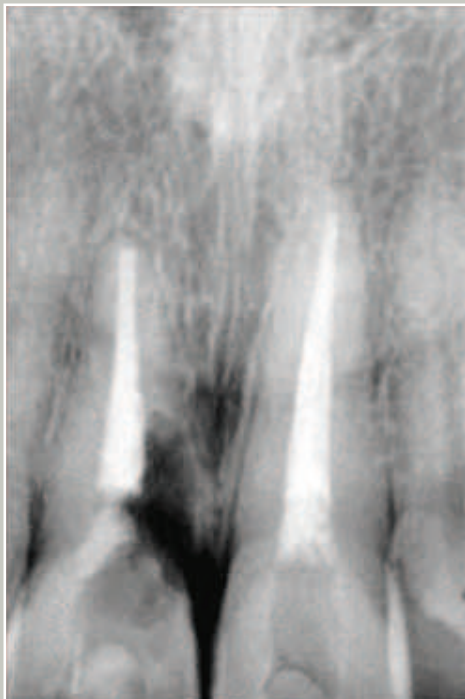
Figura 2 | Exame radiográfico periapical inicial. Nota-se reabsorção externa, no elemento 11, tratamento endodôntico do elemento 21. Durante a anamnese constatou-se que o paciente passou por sessões de tratamento clareador interno no elemento 11.

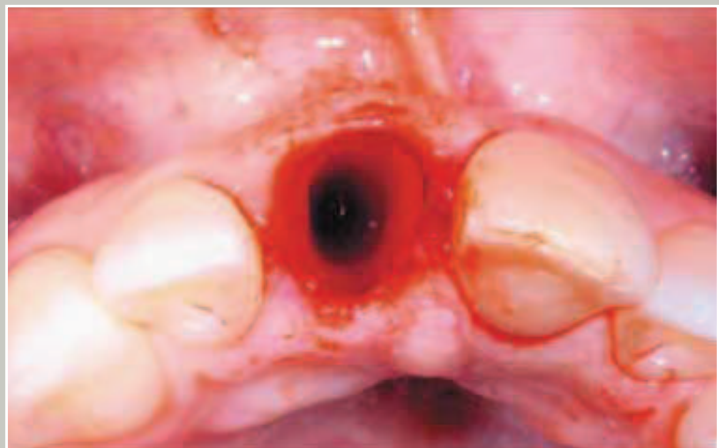
Figura 3 | Visão do alvéolo do elemento 11 após exodontia, em que se preconizou a preservação das estruturas de suporte e proteção.

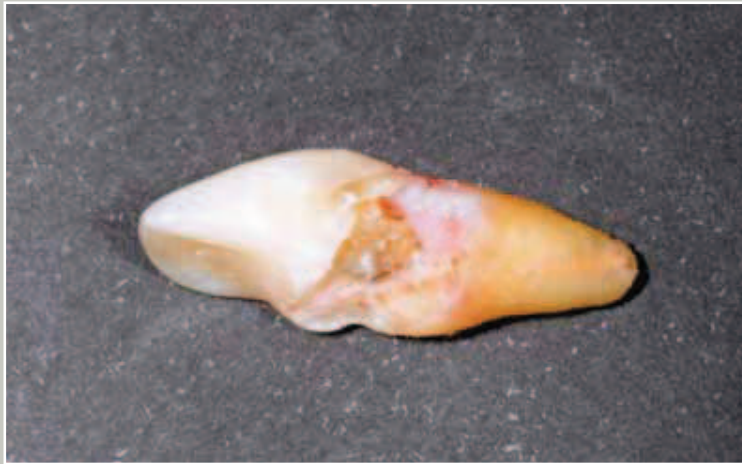
Figura 4 | Elemento 11 extraído evidenciando a extensão da reabsorção radicular.

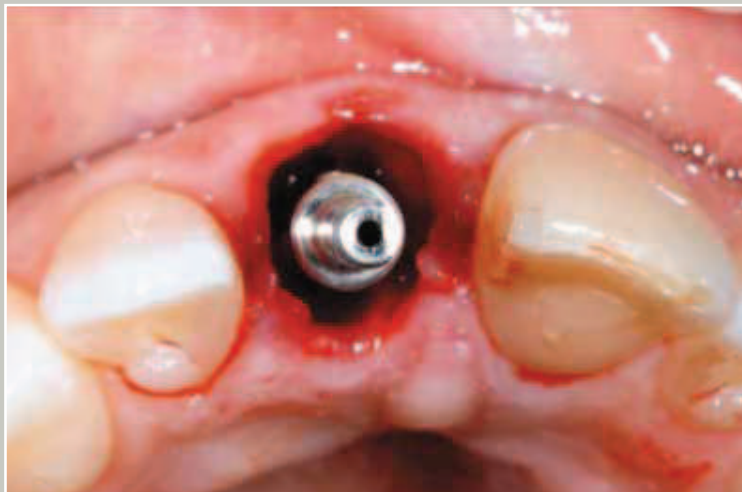
Figura 5 | Visão do alvéolo após instrumentação para instalação do implante, em detalhe o indicador de direção de implante posicionado.

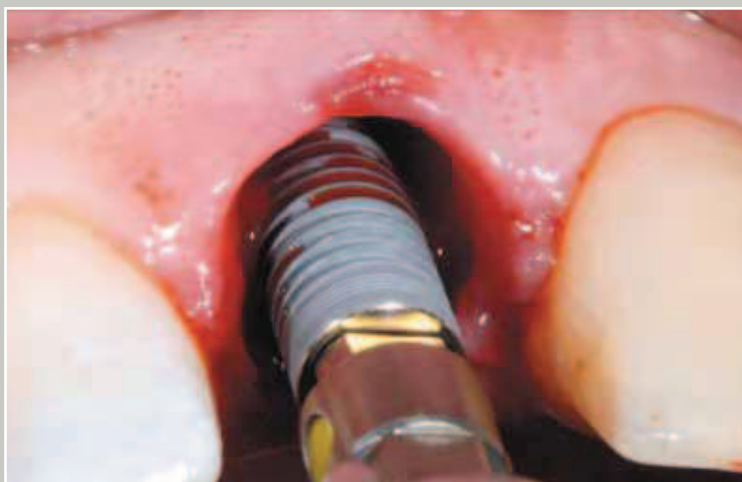
Figura 6 | Implante Replace Tapered Groovy (Nobel Biocare), plataforma regular (4.30 x 16.00 mm) sendo instalado.

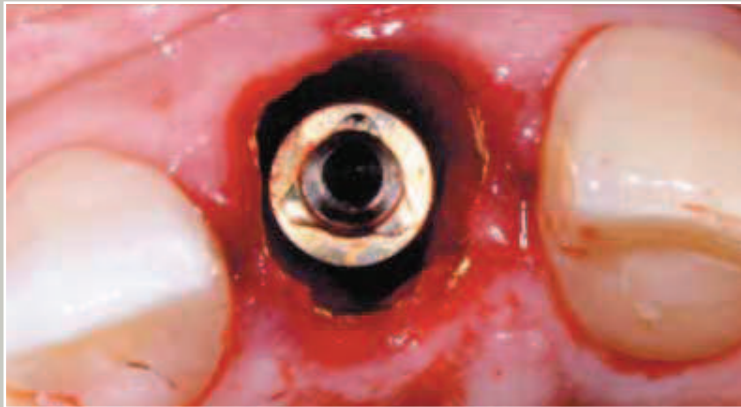
Figura 7 | Implante posicionado com torque de travamento em 50 N respeitando a distância de 2 mm até a parede óssea vestibular e vértice da conexão voltado para a face vestibular.

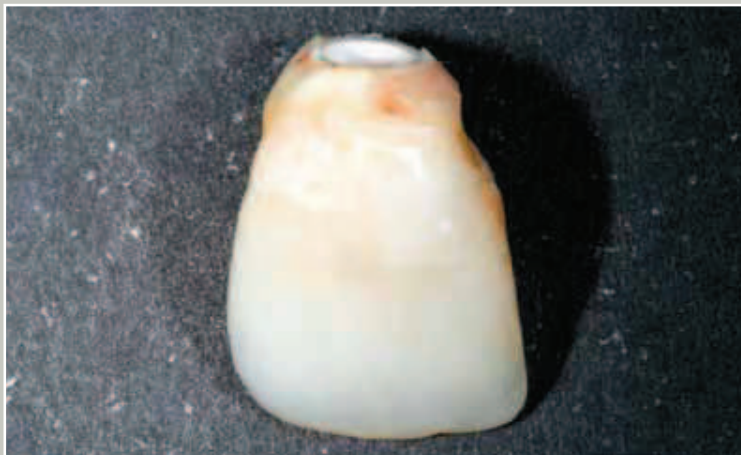
Figura 8 | Preparo da coroa natural do elemento 11, utilizada como provisório sobre um pilar específico do implante utilizado para função e carga imediata.

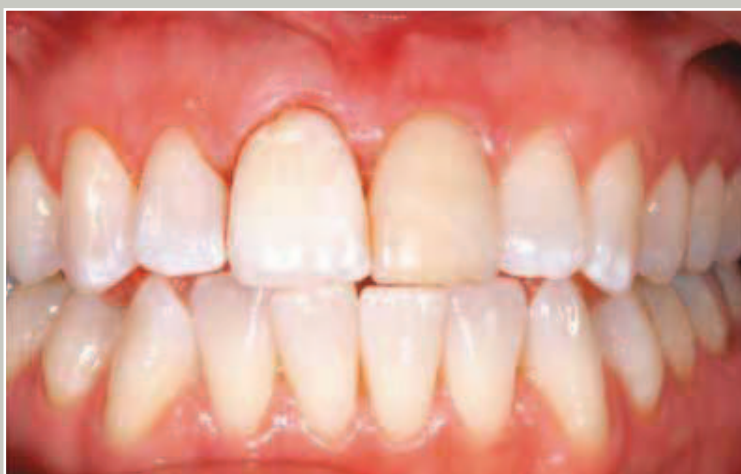
Figura 9 | Visão do ajuste oclusal em protusão da coroa provisória do elemento 11 imediatamente instalada após cirurgia de exodontia e com provisório sobre implante preparado e reembasado com resina acrílica após acabamento e polimento.

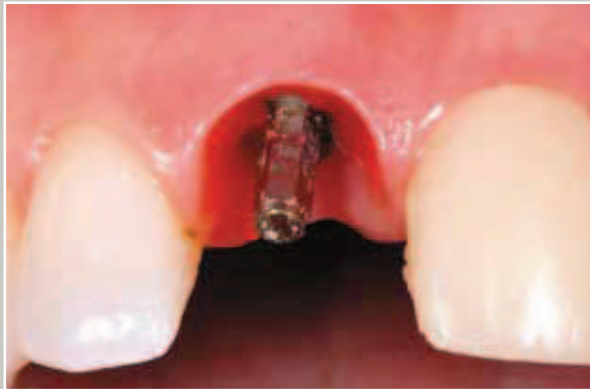
Figura 10 | Perfil de emergência e arquitetura gengival do elemento 11 preservado. No detalhe, o pilar de função imediata parafusado no implante com torque de 20 N.

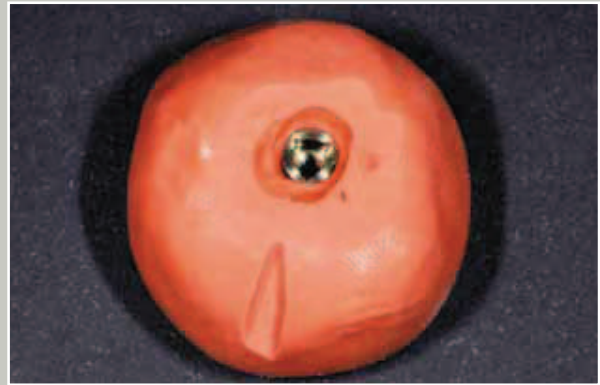
Figura 11 | Análogo envolto em silicone por adição Express (3M) para técnica de personalização do transferente objetivando melhor molde das estruturas adjacentes do elemento 11 com a manutenção do perfil de emergência do mesmo.

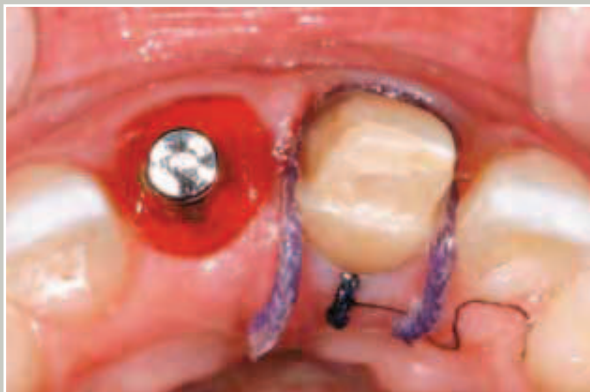
Figura 12 | Visão do transferente específico do implante utilizado já personalizado em posição. Preparo e afastamento gengival do elemento 21, que receberá um laminado cerâmico antes do ato de moldagem.

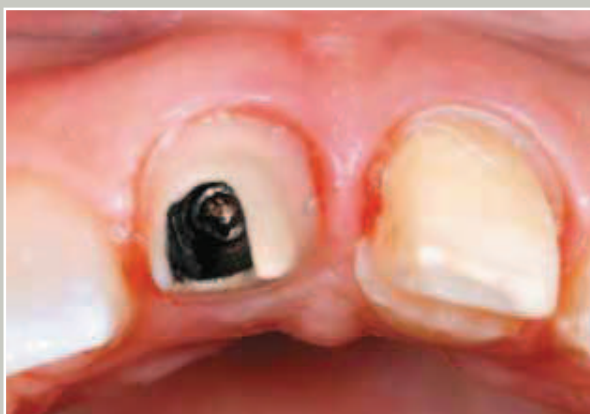
Figura 14 | Pilar estético metal-cerâmico do elemento 11 em posição para reabilitação com prótese definitiva do tipo cimentada.

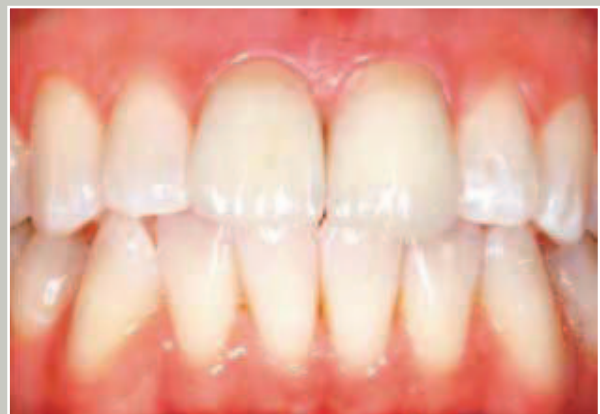
Figura 15 | Visão da prova dos elementos cerâmicos confeccionados com cerâmica IPS e.max (Ivoclar Vivadent) dos elementos 11 e 21, sendo provado como cimento do tipo try-in, Variolink (Ivoclar Vivadent).

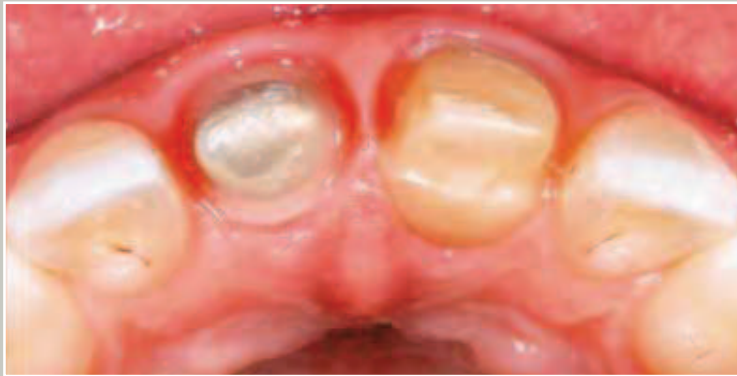
Figura 16 | Visão do selamento do orifício do parafuso de retenção protética realizada com teflon e restaurador temporário fotopolimerizável Bioplic (Biodinâmica).

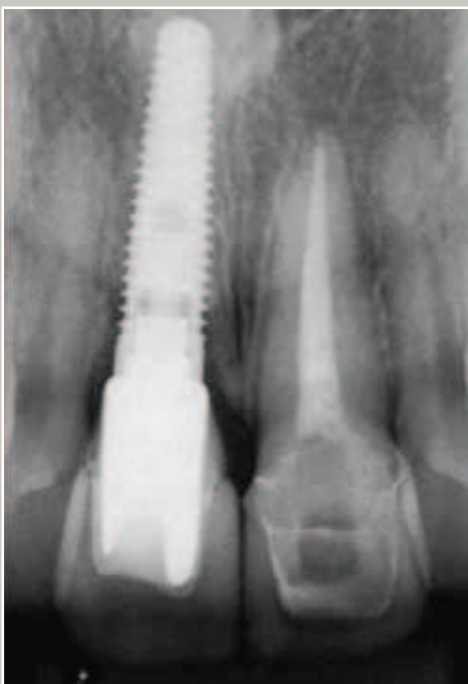
Figura 18 | Radiografia periapical final seis meses após a exodontia e instalação do implante e cimentação das peças protéticas definitivas.

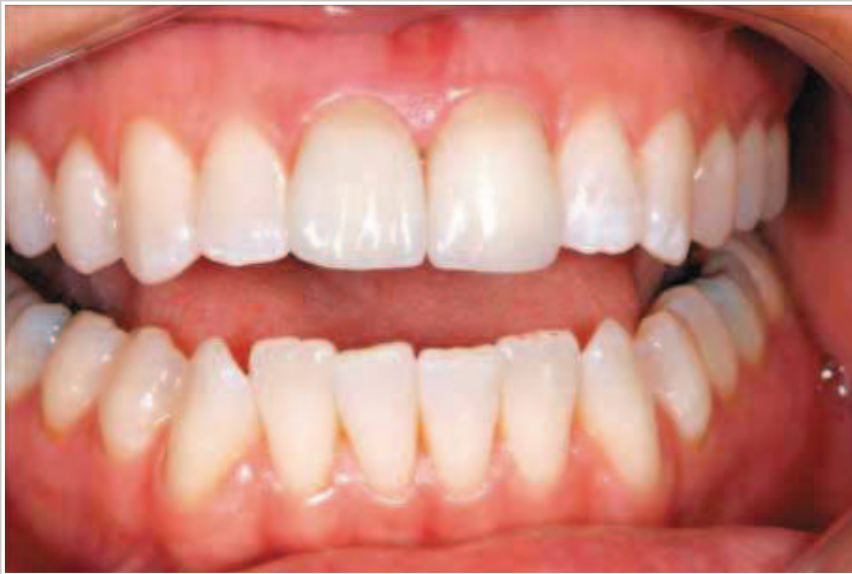
Figura 19 | Em detalhe marcas de carbono no incisivo lateral inferior no início do ajuste oclusal do movimento protrusivo.
