Resina Composta Direta em Dentes Posteriores. Simplificando seu Uso

Direct composite Resins in posterior teeth. Simplifying its use

Victor Grover Rene Clavijo *
Érika Manuela Astéria Clavijo **
Marcelo Ferrarezi de Andrade ***

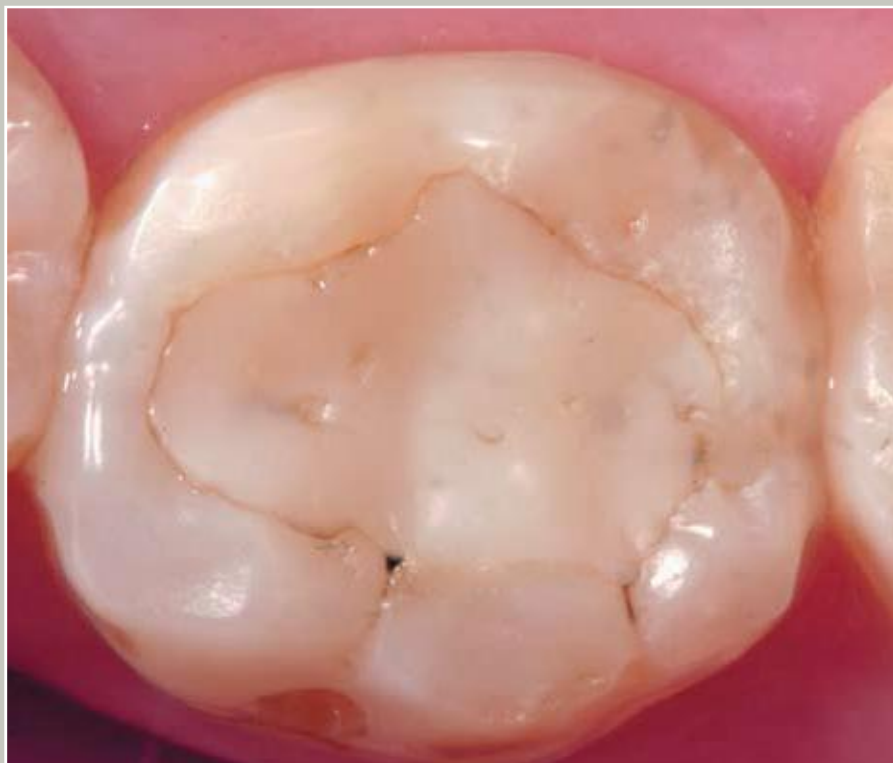
Figura 1 | Aspecto inicial da restauração, observe a infiltração marginal, deficiências em anatomia e cor.

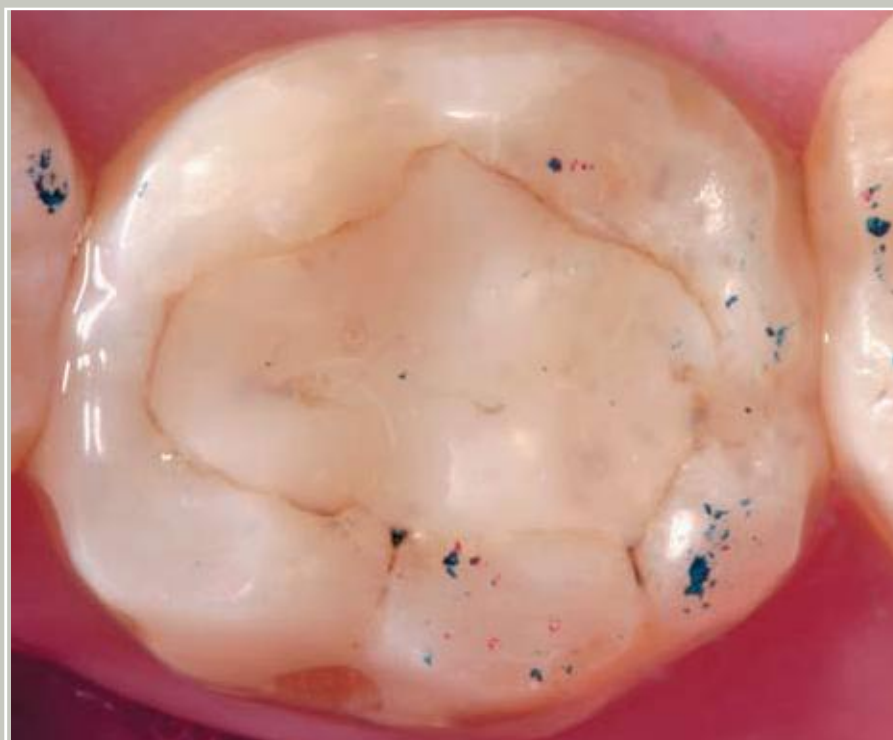
Figura 2 | Checagem dos pontos de contato, para visualização e planejamento da escultura dental, evitando interfaces da resina e dente em contato com o antagonista.

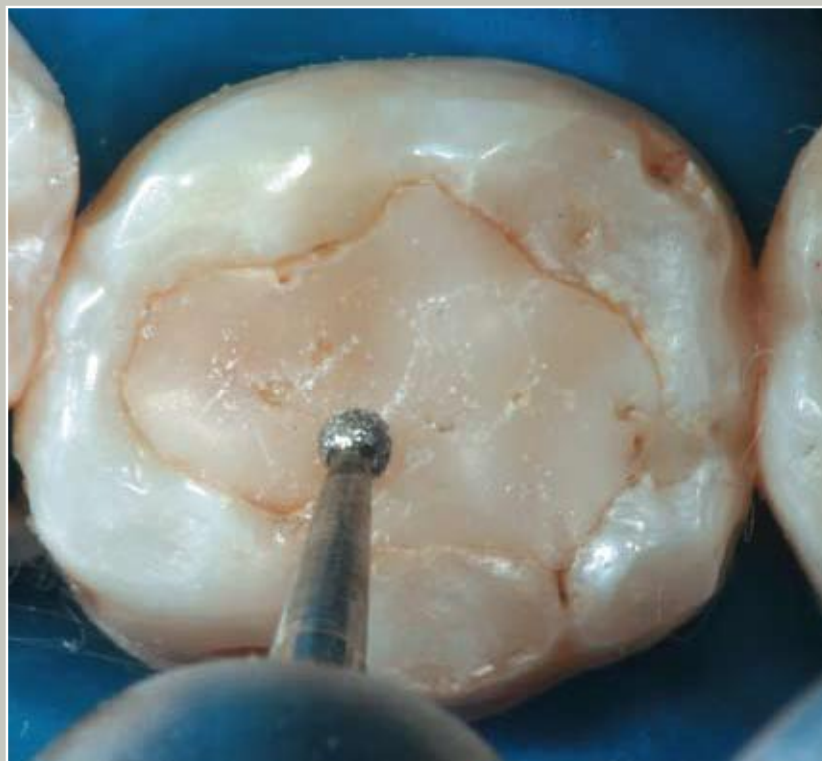
Figura 3 | Remoção da resina composta insatisfatória com ponta diamantada esférica em alta rotação.

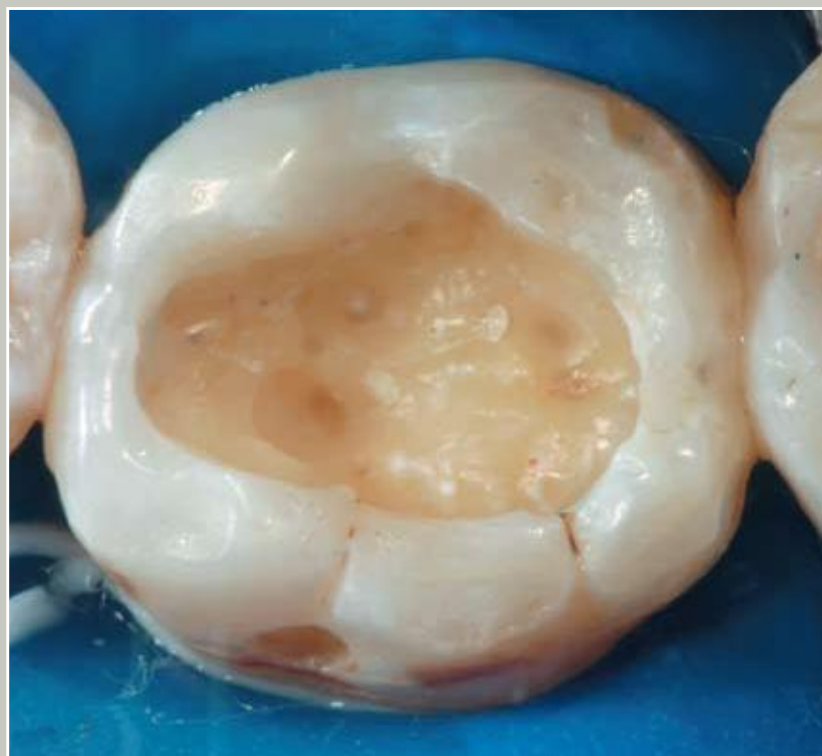
Figura 4 | Cavidade finalizada, observe o cavidade com ângulos arredondados e o ângulo cavo superficial nítido e sem bisel.

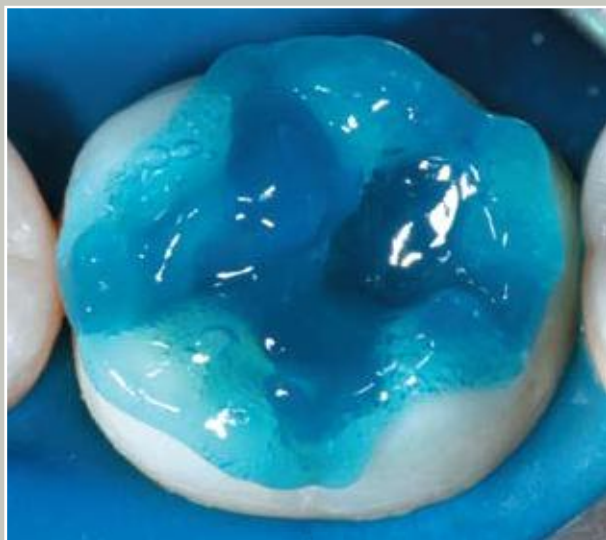
Figura 5 | Condicionamento com ácido fosfórico a 37% por 30 segundos em esmalte e 15 segundos em dentina.

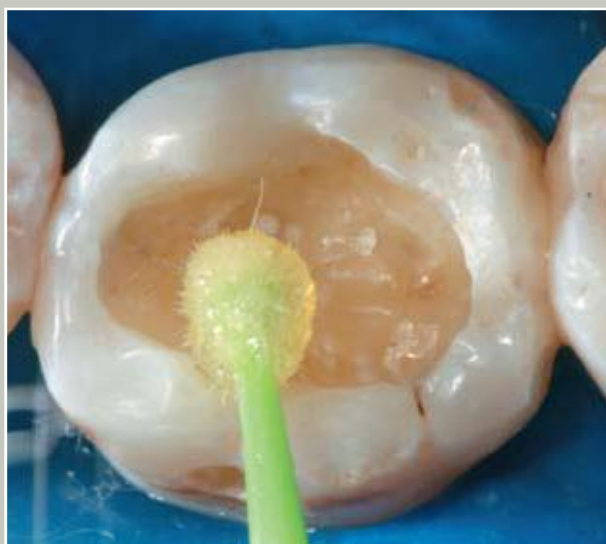
Figura 6 | Aplicação ativa do primer por 20s.

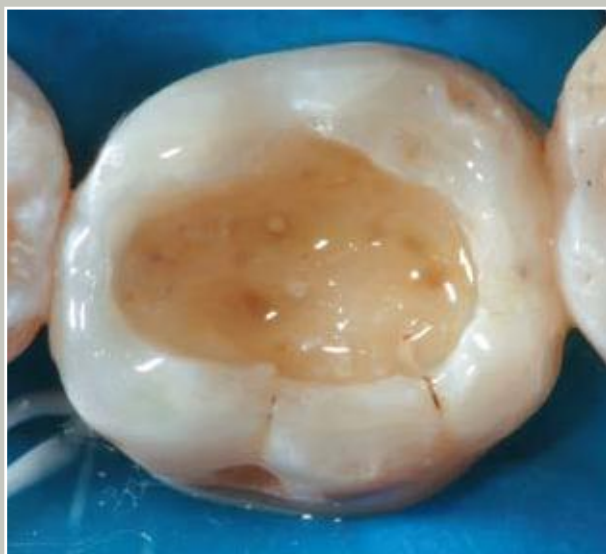
Figura 7 | Espera de evaporação do solvente por mais 20s.

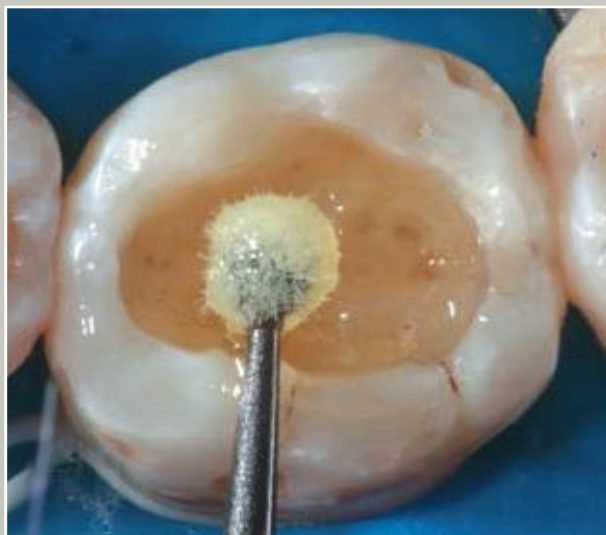
Figura 8 | Aplicação ativa do bond por 20s.

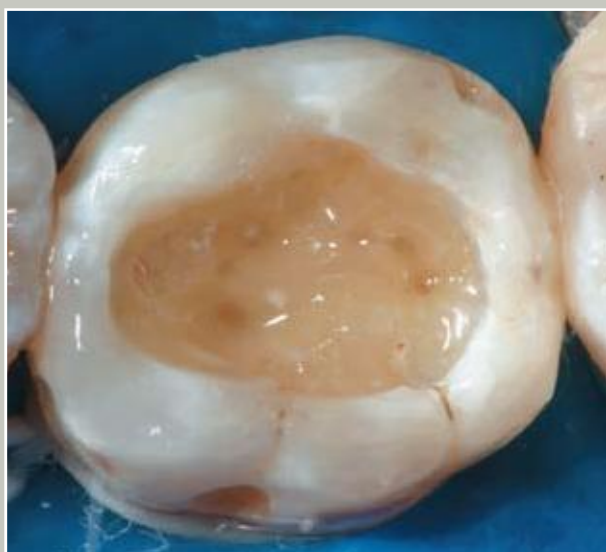
Figura 9 | Espera de 20s e leve jato de ar para remoção dos excessos, seguido de fotopolimerização.

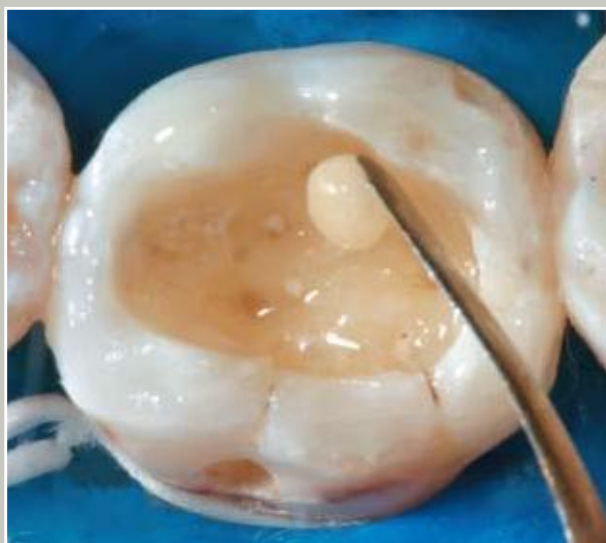
Figura 10 | Início da técnica incremental, com incrementos de resina composta de no máximo 2mm, com cor opaca de alto croma.

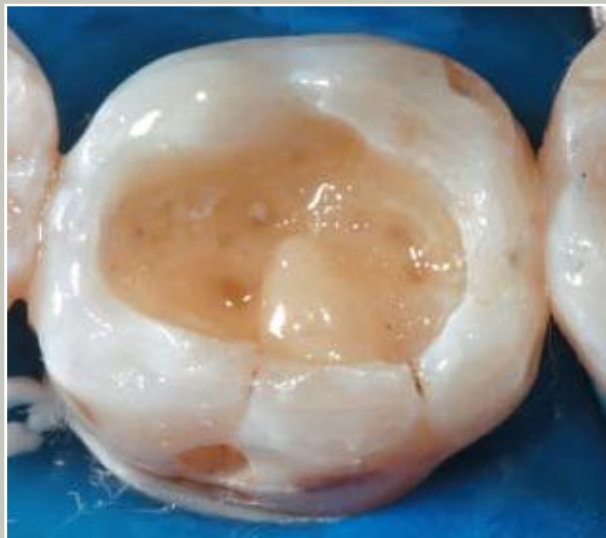
Figura 11 | Cúspide de dentina confeccionada, já iniciando a forma da cúspide mediana vestibular.

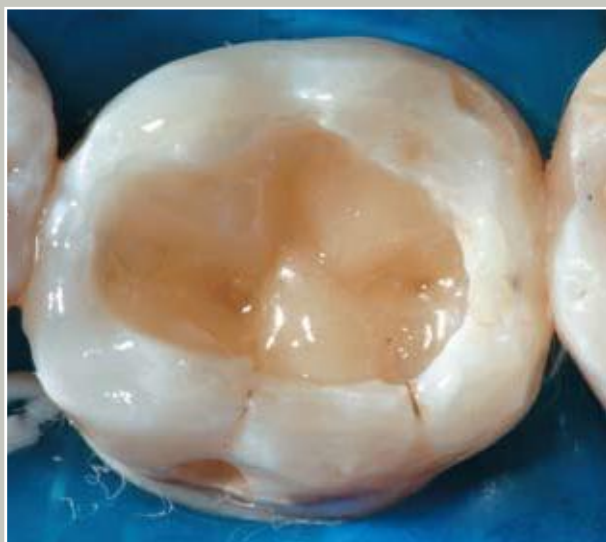
Figura 12 | Confeção das cúspides de dentina já iniciando a forma do sulco principal.

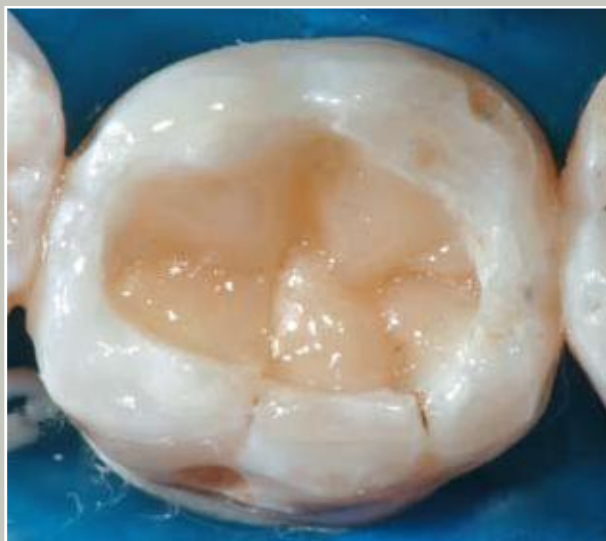
Figura 13 | Camada de dentina finalizada, macromorfologia das cúspides e sulco principal confeccionado.

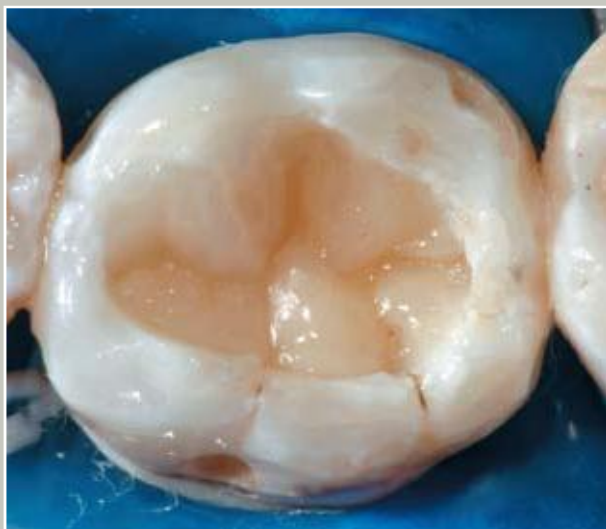
Figura 14 | Início da confecção da camada de esmalte com resina translúcida de esmalte, seguindo a morfologia de dentina confeccionada.

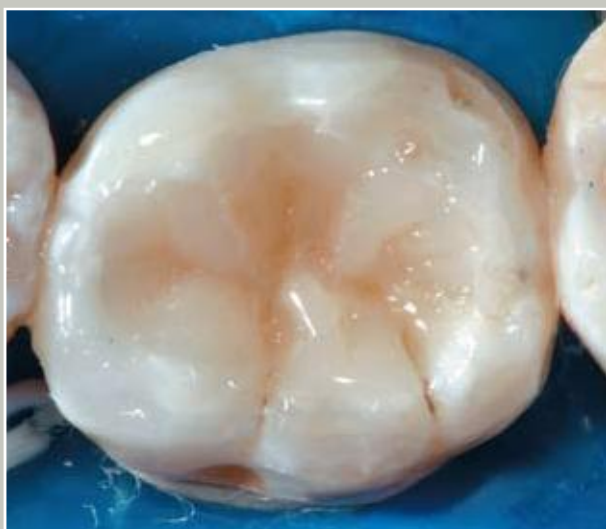
Figura 15 | Camada de esmalte finalizada.

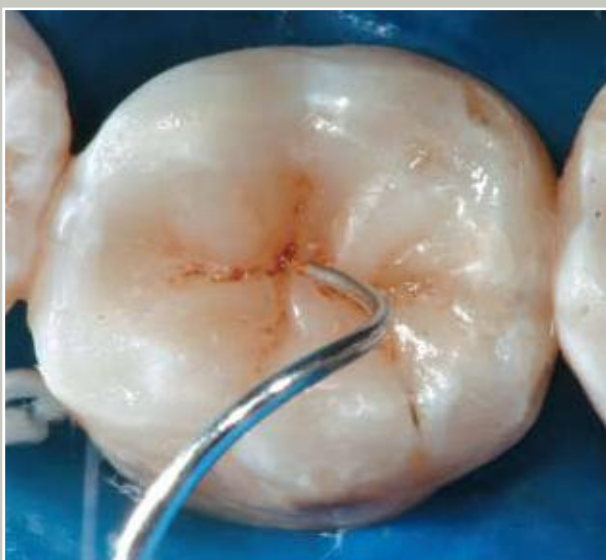
Figura 16 | Inserção do corante brown-Kerr, com auxílio de sonda exploradora.

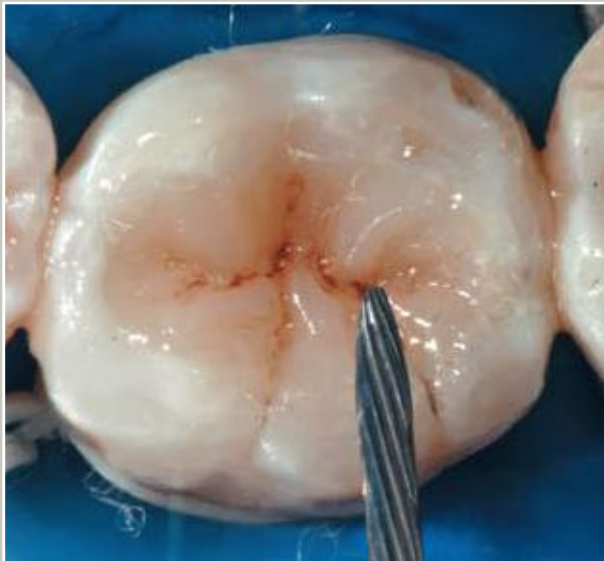
Figura 17 | Remoção dos excessos com fresa multilaminada em alta rotação.

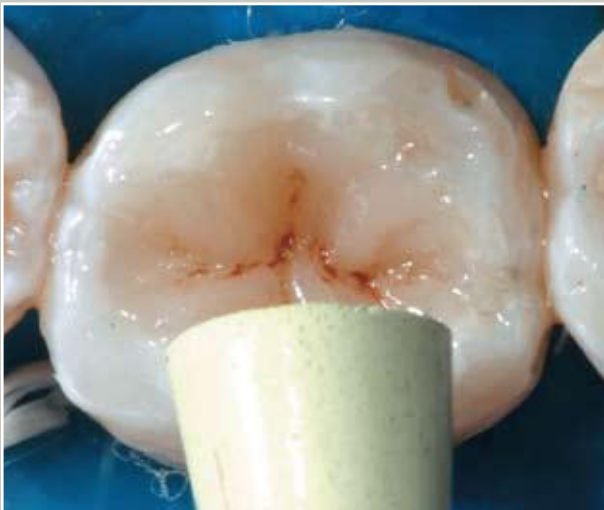
Figura 18 | Polimento da restauração com pontas diamantadas abrasivas.

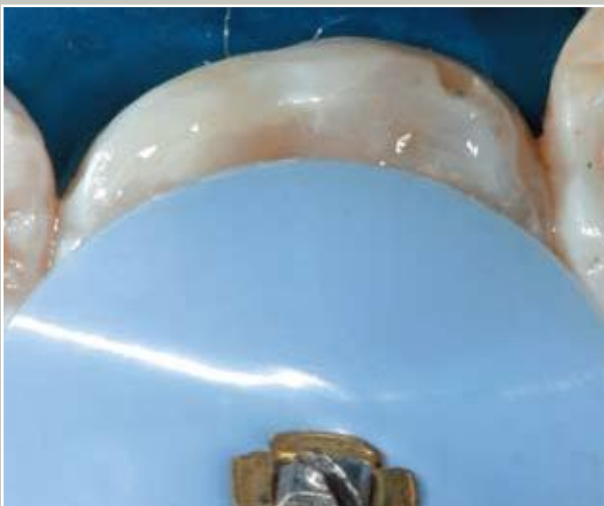
Figura 19 | Polimento da restauração com discos de feltro.

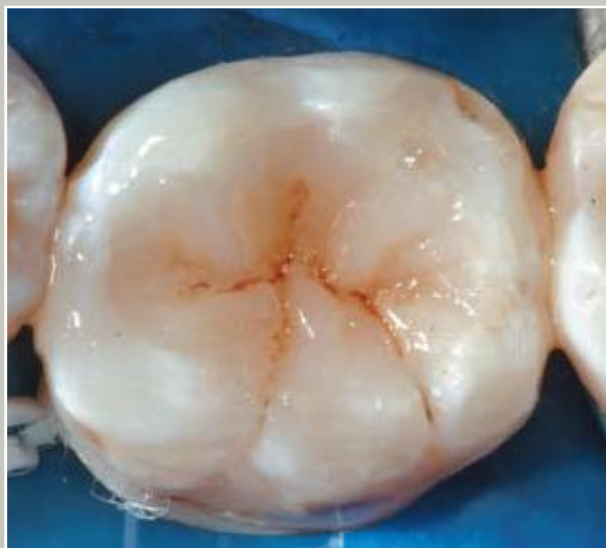
Figura 20 | Restauração finalizada após acabamento e polimento.

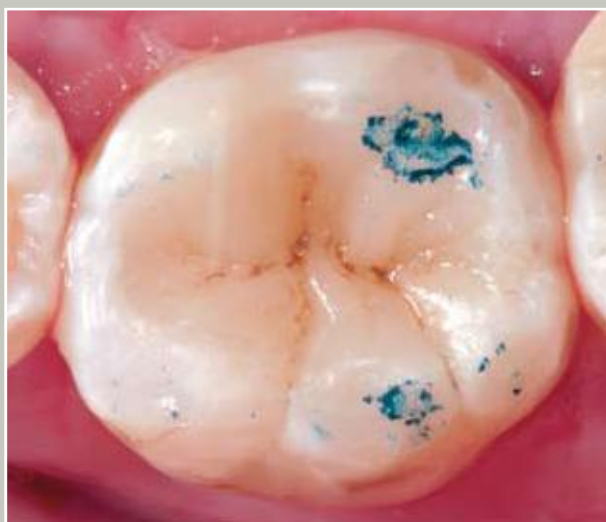
Figura 21 | Ajuste oclusal, observe os contatos pré-maturos.

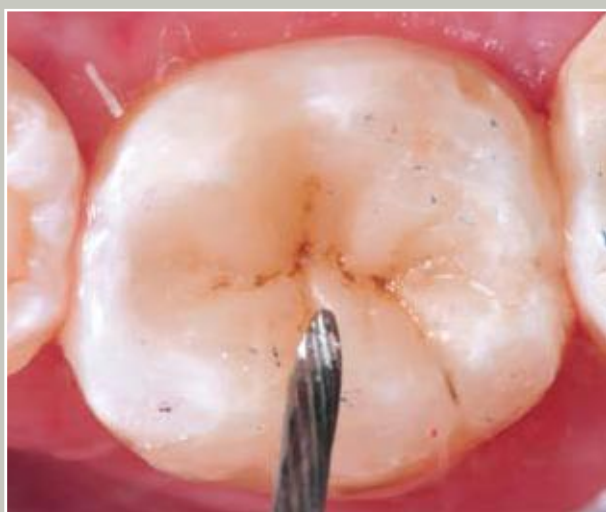
Figura 22 | Remoção dos contatos pré-maturos com fresas multilaminadas em alta rotação.

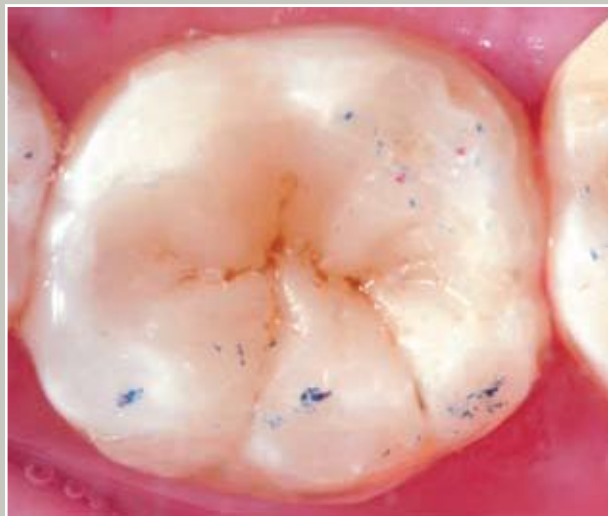
Figura 23 | Ajuste oclusão realizado, observe a homogeneidade dos contatos oclusais.

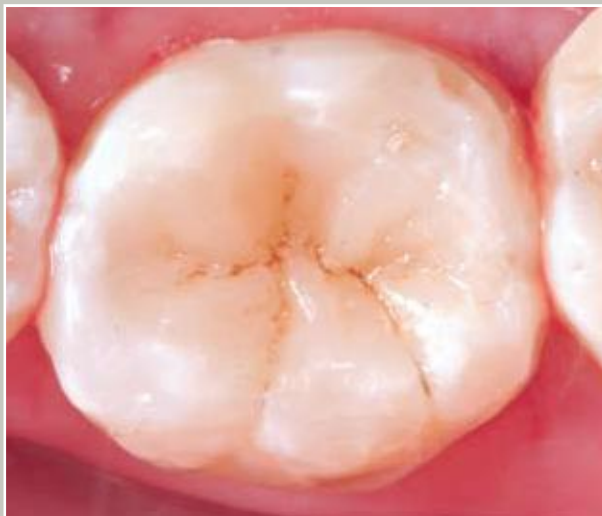
Figura 24 | Restauração logo após o remoção do isolamento absoluto.

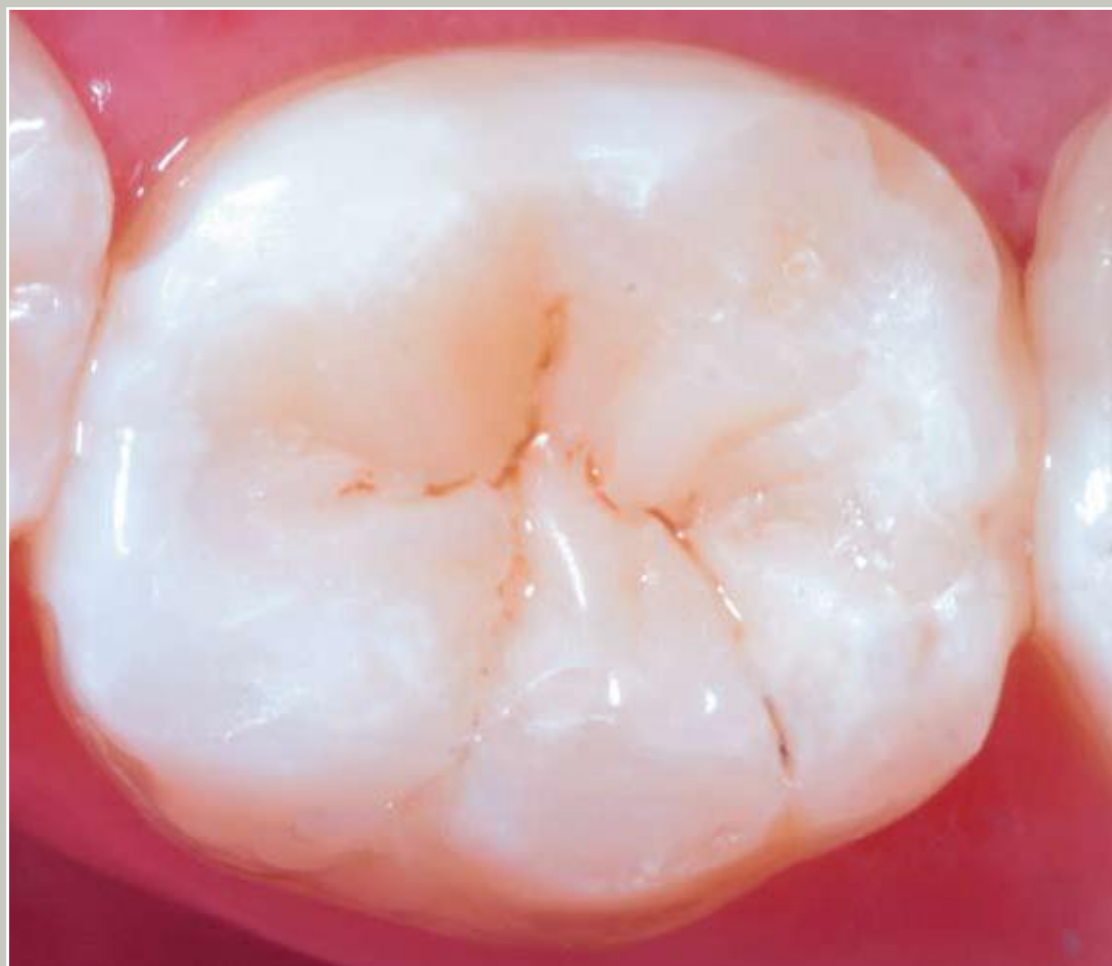
Figura 25 | Restauração hidratada após 24 horas, observe a naturalidade da restauração finalizada.
