Importância do Acabamento e Polimento na Obtenção de Excelência Estética com Resina Composta Direta

Finishing and polishing to obtain aesthetic excellence with composite resin

Os sistemas de resinas compostas atuais possibilitam restabelecer forma, função e estética de forma bastante satisfatória, oferecendo a possibilidade de reproduzir as propriedades ópticas presentes nos dentes naturais como translucidez, opacidade, opalescência e fluorescência. Esses novos sistemas resinosos apresentam resinas específicas para esmalte e dentina, bem como resinas para efeitos incisais. Para se obter sucesso no tratamento restaurador direto na região anterior, o profissional deve ter conhecimento do comportamento óptico das diferentes camadas de resina durante sua aplicação. Além disso, uma habilidade manual se faz necessária, para reproduzir os detalhes anatômicos presentes no elemento dental. Adicionalmente a isso, a aplicação de um rigoroso protocolo de acabamento e polimento com materiais adequados dará o "refinamento" final à restauração. Com isso, será demonstrada uma sequência de restauração direta com resina composta de um dente fraturado, dando ênfase a fase de acabamento e polimento.

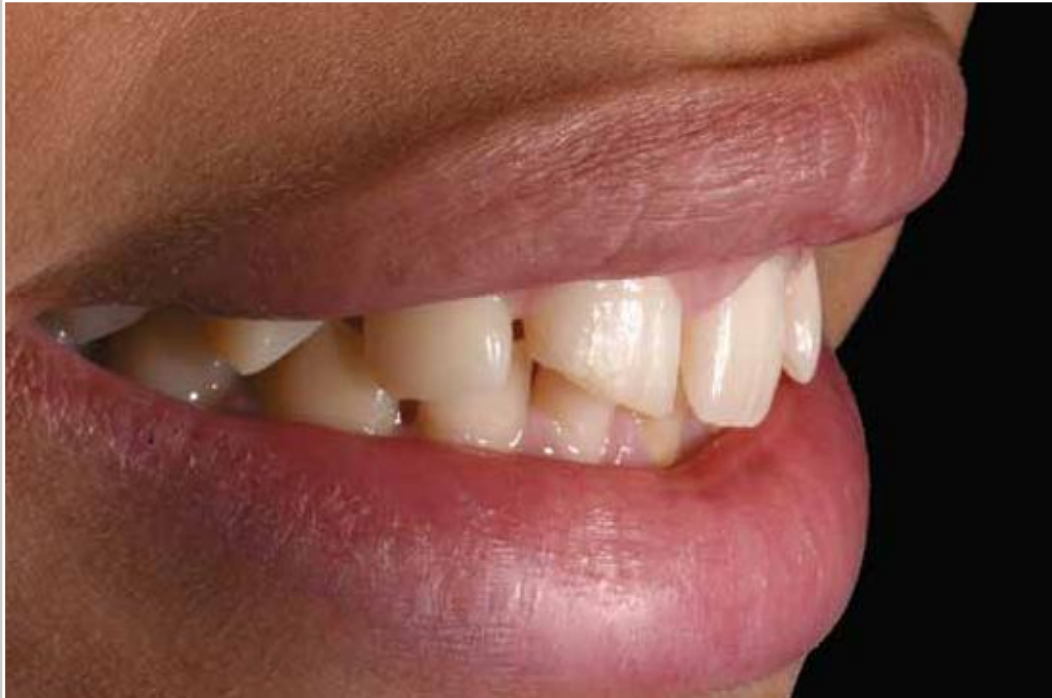
Figura 1 | Aspecto inicial da fratura classe IV no elemento 11.

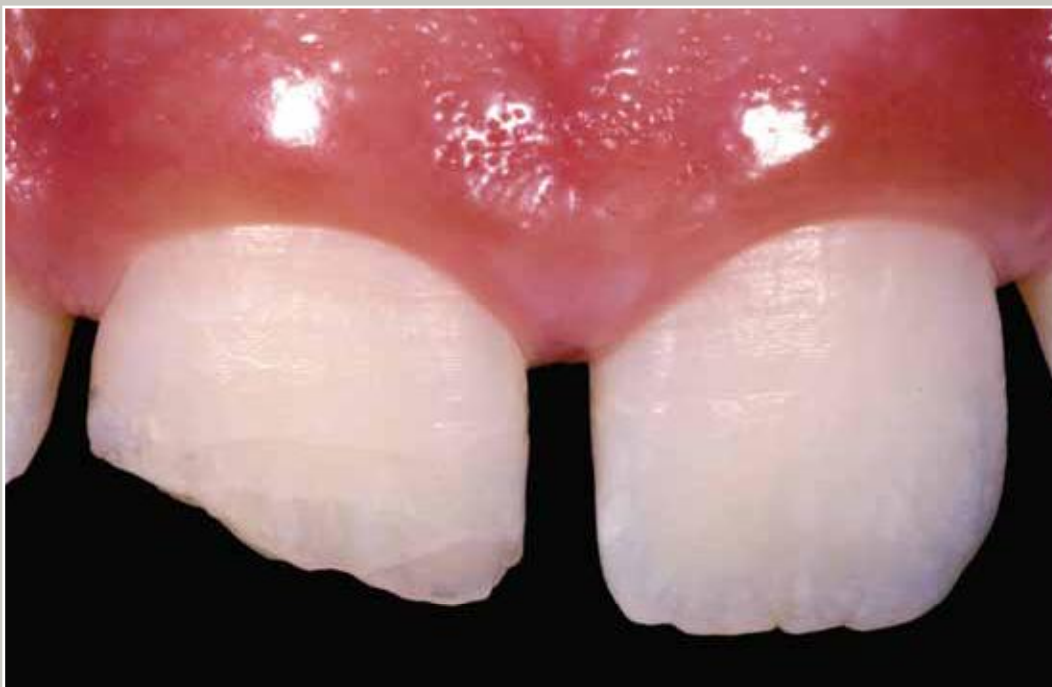
Figura 2 | Vista aproximada da fratura.

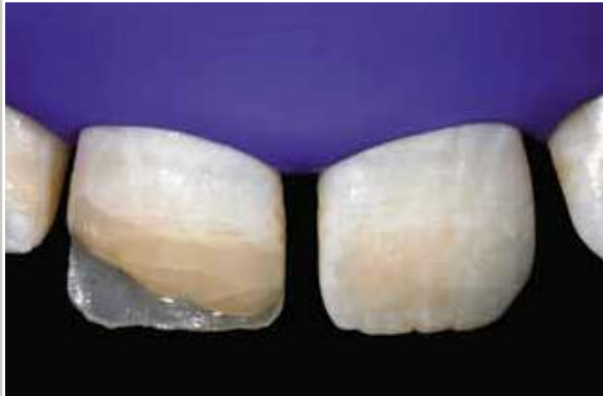
Figura 10 | Aspecto da resina referente ao esmalte palatino. Observe a translucidez do material restaurador, assemelhando-se ao esmalte natural.

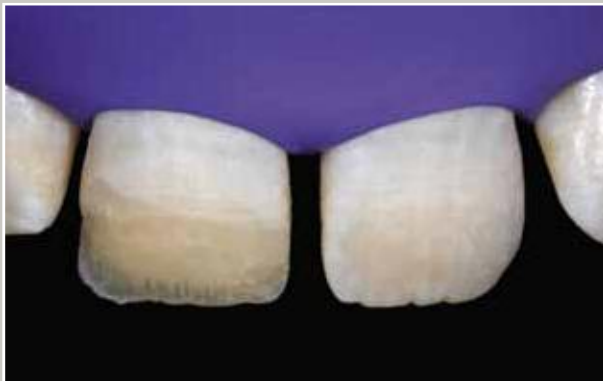
Figura 12 | Aspecto após colocação da resina opaca (A2D Filtek Supreme XT – 3M/Espe).

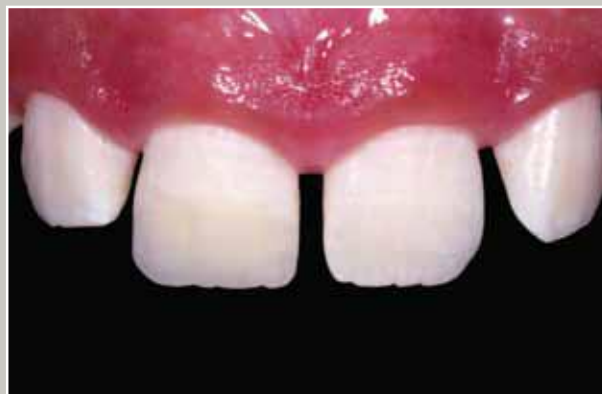
Figura 17 | Aspecto imediato da restauração finalizada. Observe que o dente está desidratado, necessitando de um tempo de espera para verificação da correta escolha de cor.

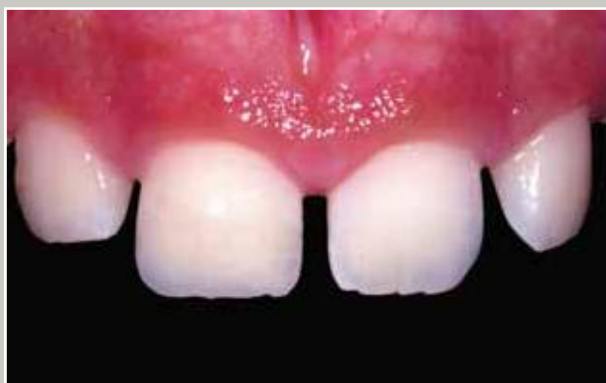
Figura 18 | Aspecto da restauração após 48h, onde se observa uma coloração satisfatória da resina em relação ao dente natural, porém com forma ainda insatisfatória, sendo necessário corrigi-la através do acabamento com instrumentos rotatórios.

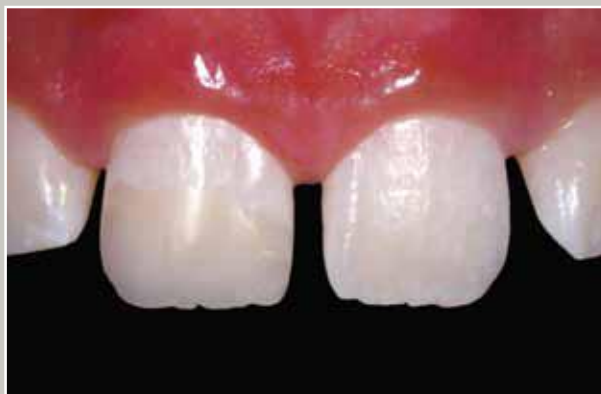
Figura 23 | Aspecto da restauração após os procedimentos iniciais de acabamento.

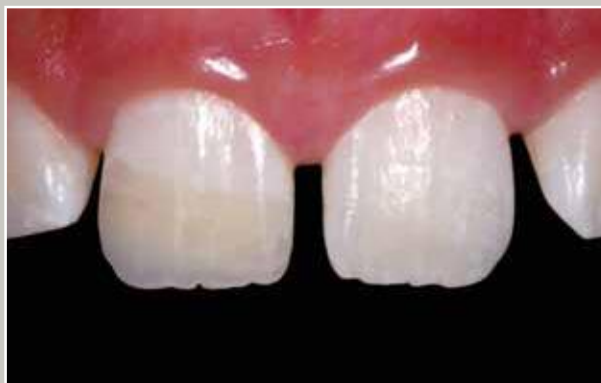
Figura 27 | Aspecto após acabamento com as borrachas. Observe que a restauração já está praticamente com sua forma final.

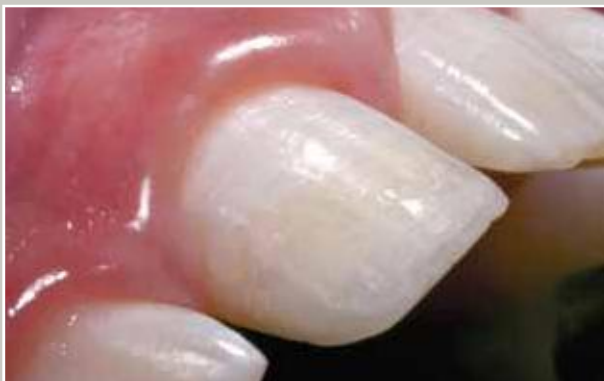
Figura 30 | Vista lateral das ranhuras confeccionadas.

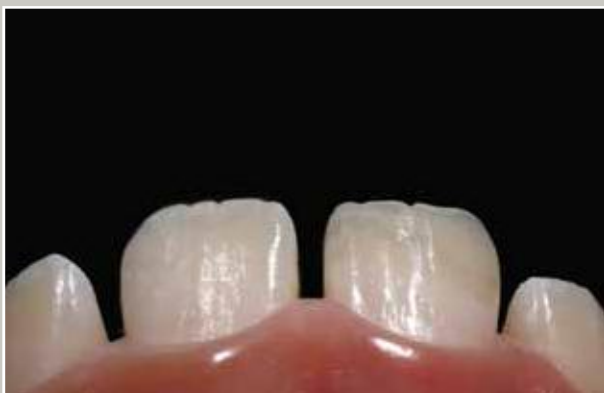
Figura 33 | Aspecto final da restauração após todos os procedimentos de acabamento e polimento. Observe que o dente está desidratado, evidenciando a restauração em resina.

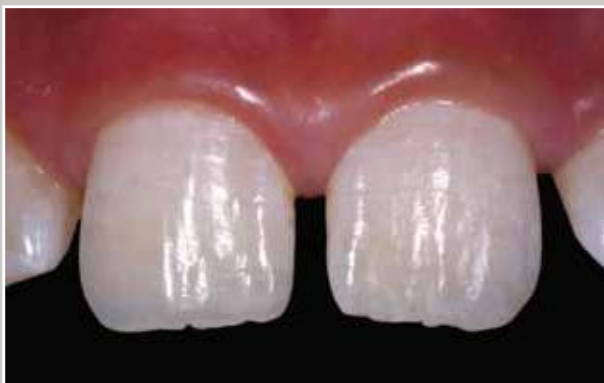
Figura 34 | Vista frontal e lateral após uma pequena hidratação do dente.

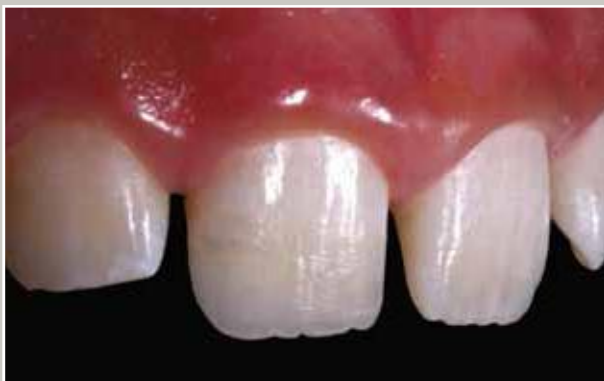
Figura 35 | Vista frontal e lateral após uma pequena hidratação do dente.

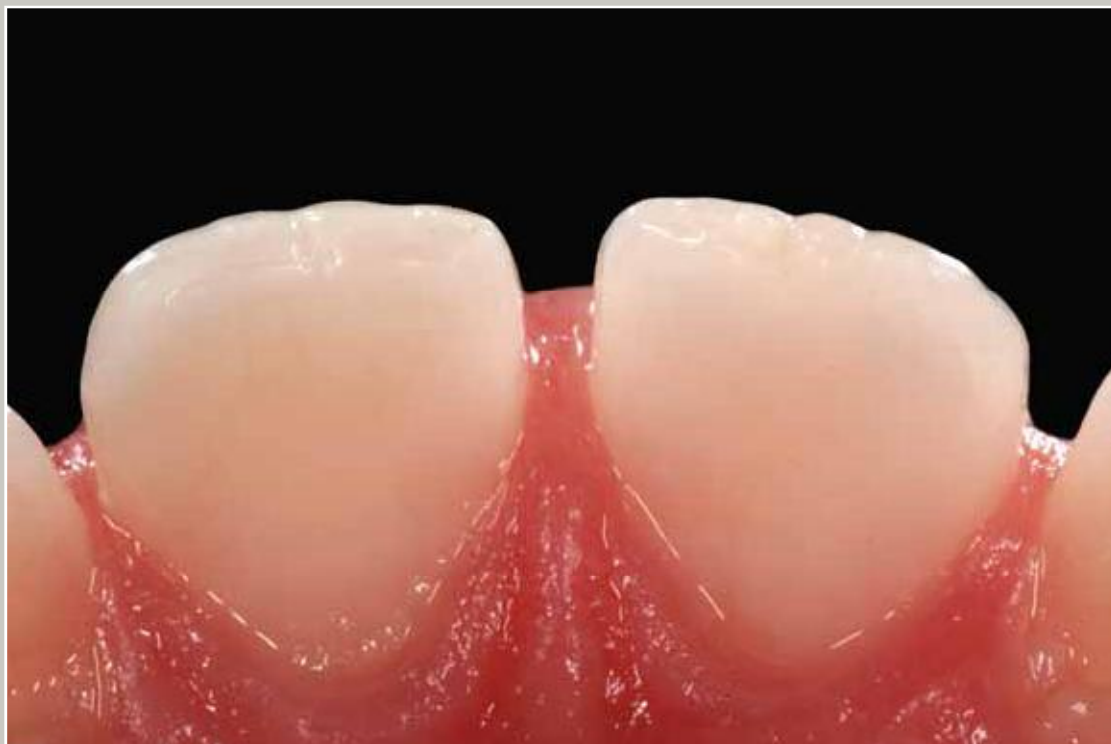
Figura 36 | Vista palatina da restauração.

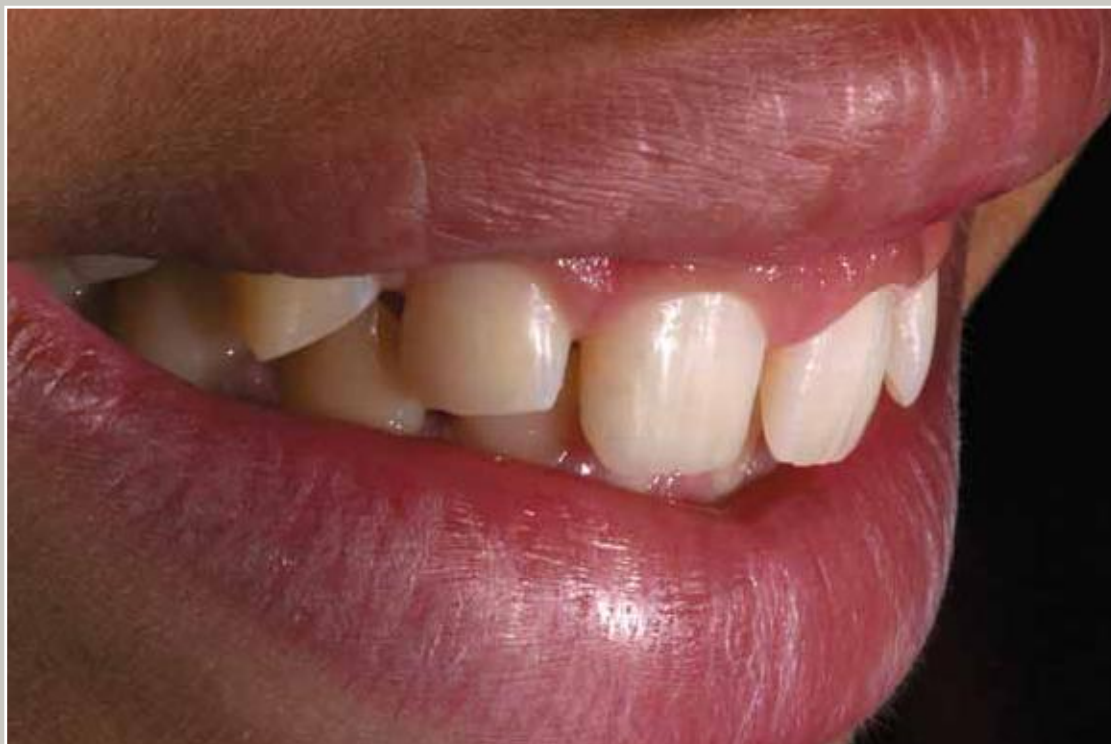
Figura 37 | Aspecto do sorriso final após 48h.
